THE UNIVERSITY OF TOKYO

環境安全

No.130

大気海洋研究所国際沿岸海洋研究センターの被災状況

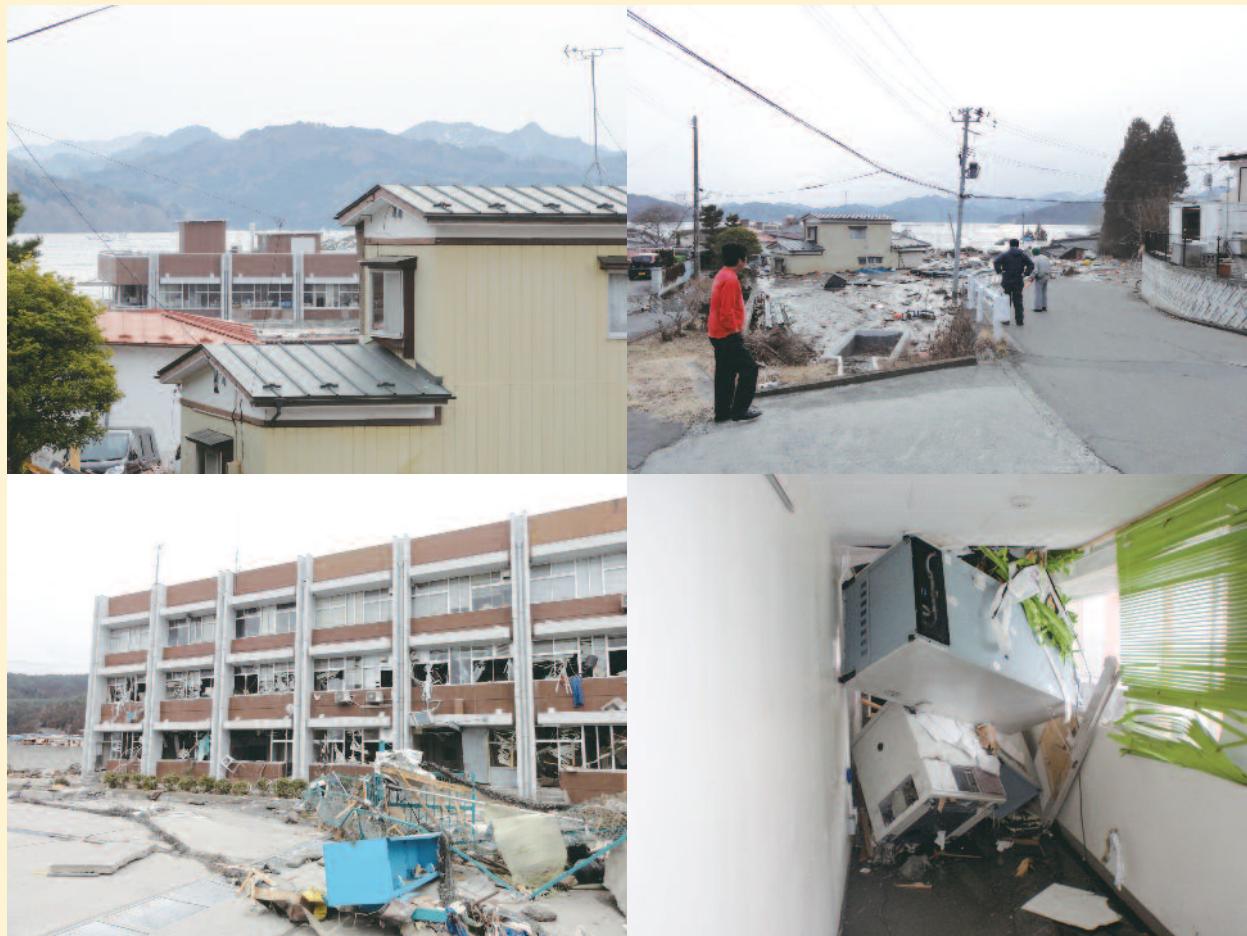
上掲の写真は岩手県大槌町にある大気海洋研究所国際沿岸海洋研究センターの東日本大震災による被災状況です。本号では沿岸センターの津波被害の生々しい状況を寄稿いただきました。また過去の震災による薬品火災についてもまとめてあります。各研究室等での地震対策の一資料となれば幸いです。

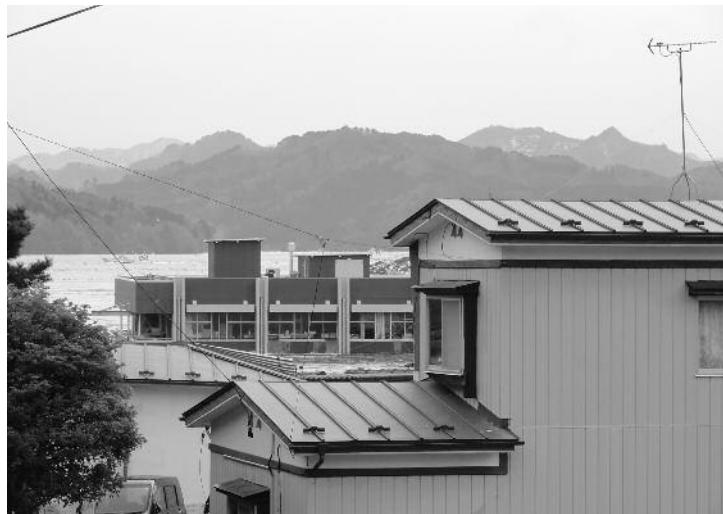
写真2：沿岸センター実験棟の三階にまで達した一回目の大津波。写真奥の茶色のビルが実験棟三階部分。これは水が少し引いた際の写真で、最高時は三階の窓の半ばまで没した。

避難場所からは海と沿岸センターを見下ろすことが出来たが、養殖筏などの漁具が急速に湾奥に流されていく様子や異常な海面の低下など、数々の異変が見られ、避難していた人々は騒然とした。その後、大津波が突如、音もなく襲来し、瞬く間に水面が上昇したかと思うと約5mの大津波防波堤を易々と越え、センターの実験棟の三階を飲み込みながら我々が避難していた場所の目の前にまで迫ってきた（写真2、3）。大津波が引いていく際には民家や漁船など、様々なものが湾口方面へ流されていく様子が見られたが、我々はただ茫然とそれを見ているしかなかった（写真4）。

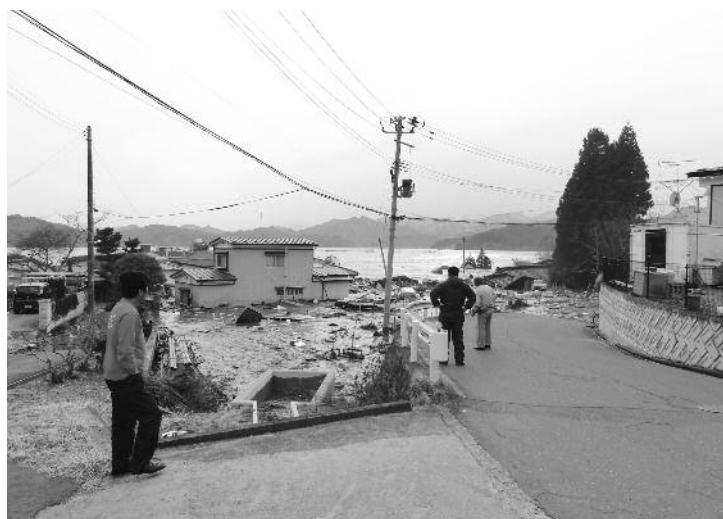
写真3：避難場所の我々の直ぐ目の前にまで迫った大津波。

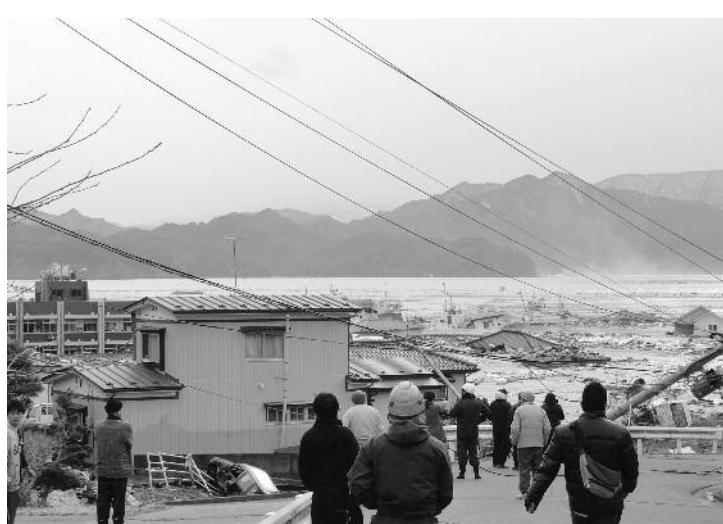
写真4：大津波が引いていく際に民家や漁船などが写真左手の湾口方面に流されていった。

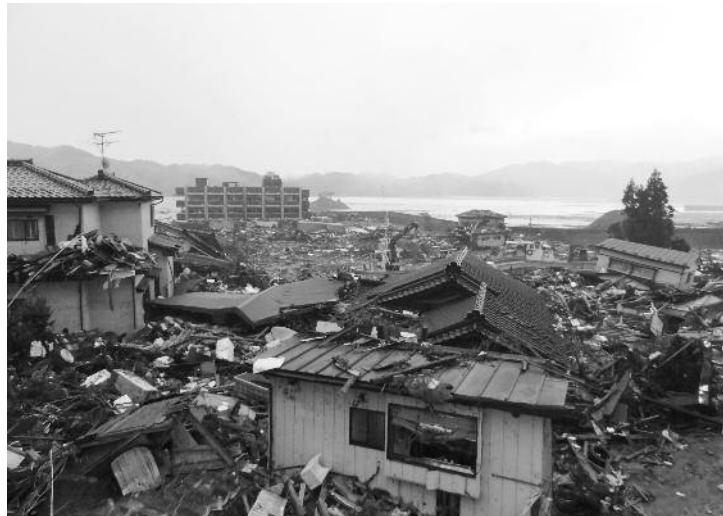
写真5：震災当日の夕刻に避難場所から望む赤浜三丁目地区。海水と瓦礫と火災により町外れに孤立した形となった。

夕刻には水位は低下したものの、依然として大津波警報は解除されず、また、浸水した地域は瓦礫により通行できる状態でなかったため、我々は高台から降りることが出来ず、赤浜地区の外れに孤立することとなった（写真5）。そこで一旦、避難場所の付近の職員の自宅および職員の親類宅に避難することとなったが、森を隔てた赤浜小学校付近で発生した火災の火の粉が近辺まで飛来するようになったため、山を隔てた吉里吉里地区にある介護老人ホーム「三陸園」へと移動した。三

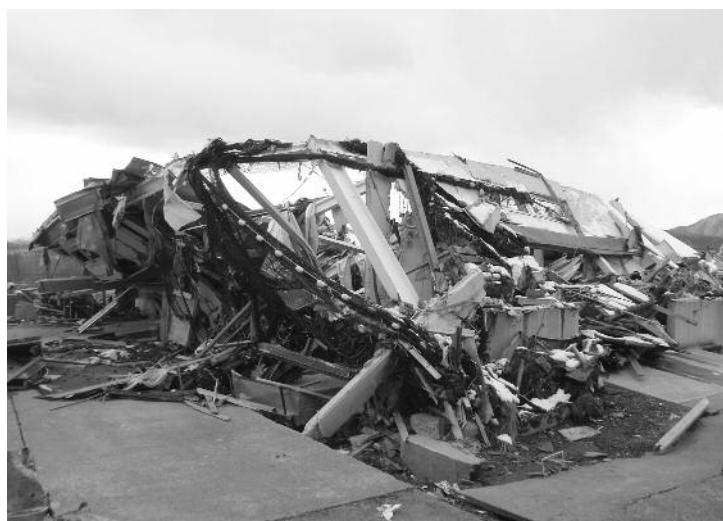
写真6：鉄骨が曲がり、屋根や壁などは完全に破れた上屋。保管されていた観測機器類は流出し、所在不明となった。

以上が地震直後から町外へと避難するまでの概要であるが、次に大津波に見舞われた沿岸センターの施設について報告したい。上述のように今回は地震による建物に対する被害は殆ど無く、宿舎の背後にあった崖がわずかに崩れた程度であったが、三階にまで到達した一回の大津波のほか、二階程度の高さの津波を含む複数回の津波の襲来により、研究棟、共同研究員宿舎、ポンプ棟などの建物を除き、その他の車庫、上屋、船具倉庫などはいずれも全壊した（写真6）。外周部の海側敷地のかなりの部分は崩落、30面あった屋外コンクリート水槽も半分が水面下に没した（写真7）。弥生をはじめ四隻あった調査船のうち、二隻は発見されたものの廃船となり、残る二隻は依然、所在不明となっている。また30年以上にわたって大槌湾の水温を記録し続けてきた海象ブイは沿岸センターの門付近に無残な姿で漂着していた。船具倉庫内にあった観測機器類はいずれも流失、研究棟内の研究設備もその殆ど全てが津波で洗われ、使用不能や所在不明となった。

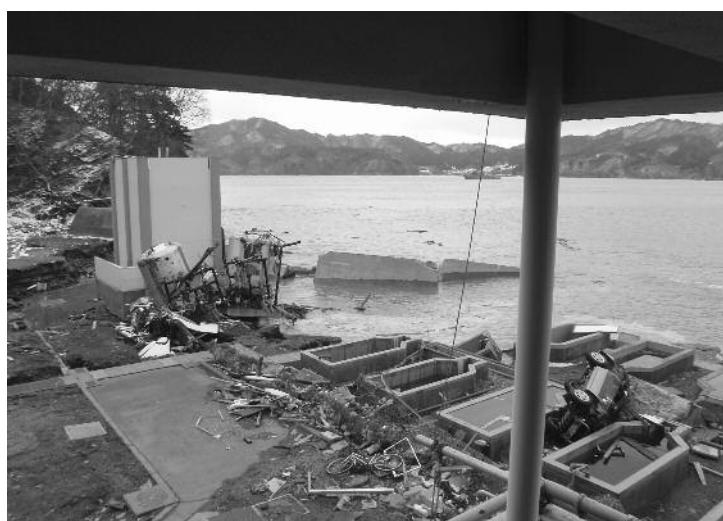
写真7：倒れた津波防波堤と浸食された沿岸センターの敷地。緑色の飼育用の一部は地盤と共に流出した。

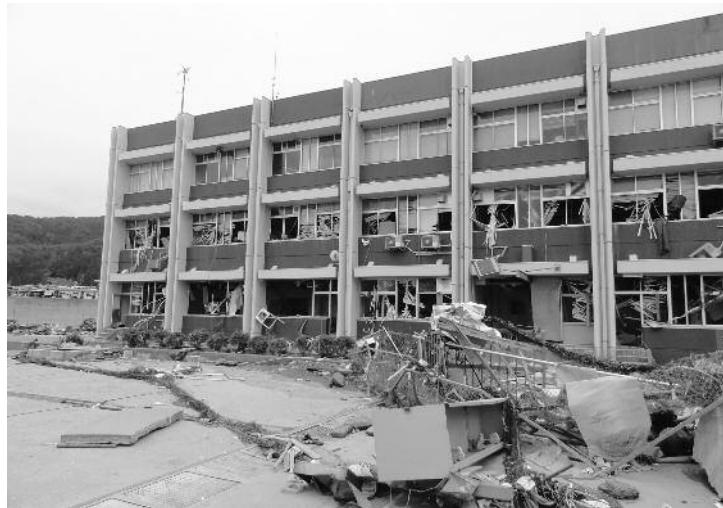
二階の窓ガラスはほぼ全て破れていたが、三階の窓については山側で一部が破れていたものの、海側では全く破れていなかつた（写真8）。三階の各部屋の浸水の程度は、窓の破損状況と入り口の扉の開閉状況により大きく異なつていた。窓ガラスが破損していた山側の各部屋では浸水の程度は大人の腰程度の高さまでであったのに対し、窓ガラスの破損がなかった海側の部屋のうち、出入り口の扉が閉まつていたところでは靴底程度の高さまであった。また防火扉により三階の他の部分と隔離されていた階段部分では二階から海水の侵入があったと見られ、三階の床から1m60cm程度の高さまで浸水した跡が残つていた（写真9）。東京大学地震研究所 佐竹健治センター長によれば、これは12.2mの高さの津波に相当するとのことである。これらは三階では各部屋の扉が水の浸入を防ぐ役割をある程度果たしていたことを示している。

写真8：海側より望む沿岸センター実験棟。一階、二階の窓ガラスは割れているが三階の窓は割れていない。

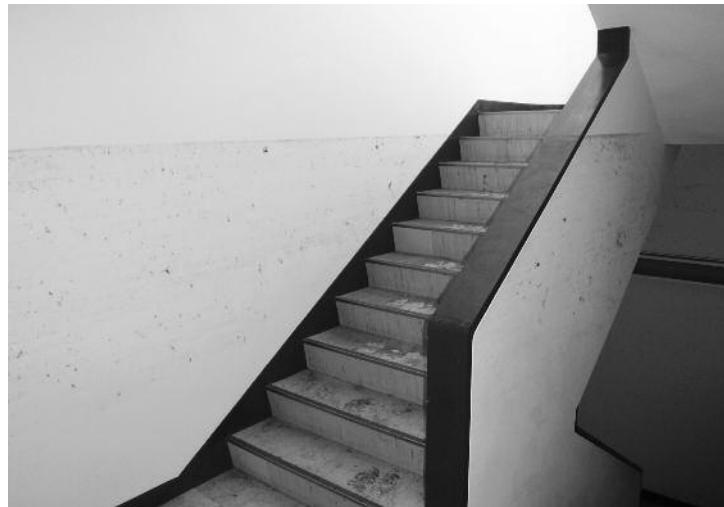
写真9：実験棟三階の階段に残る津波の跡。写真左下が三階の床となっており、この跡が沿岸センターで最も高い場所に残された痕跡である。

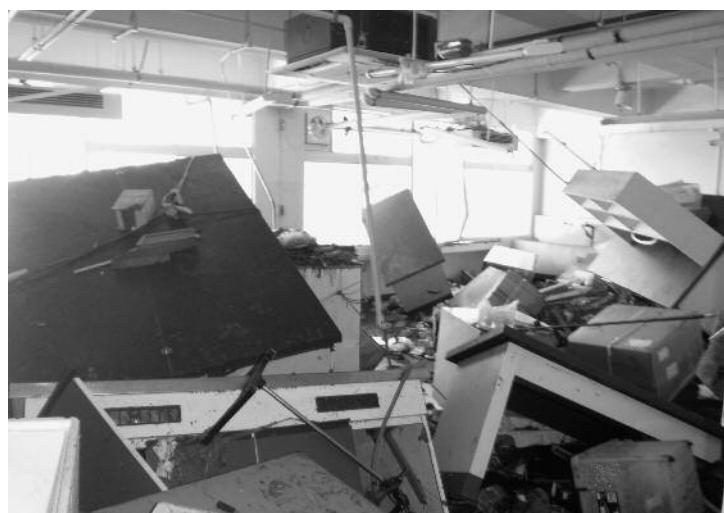
浸水した部屋の被害状況を簡単に表現すると、部屋全体が巨大な洗濯機となって部屋中の物品が無秩序にかき混ざつたという印象である。写真10は実験棟二階の第二実験室の様子であるが、泥まみれになつた様々なものが無秩序に折り重なり合つてゐる。このようにたとえ重量物であつても水中では浮力により動いてしまうのが、浸水による被害の特徴であろう。写真11は廊下に置いてあった冷凍庫が宙に浮いた状態で、壁に引っかかっている様子である。中には研究用の試料が入つてゐたため、我々はロープなどを付けて引き下ろすことを試みたが、不安定なように見えて壁にがっちり食い込んでおり、動かすことが全く出来なかつた。これら浮力を受け部屋中を漂つた備品類は水が引く際に、水の出口の方向へと殺到したようだ。写真12、13は二階の会議室の写真であるが、二か

写真10：実験棟二階にある第二実験室の内部。実験台や戸棚が折り重なっていた。これらは室内に残されたが学生の試料が入っていた小瓶などは室外へと流出してしまった。

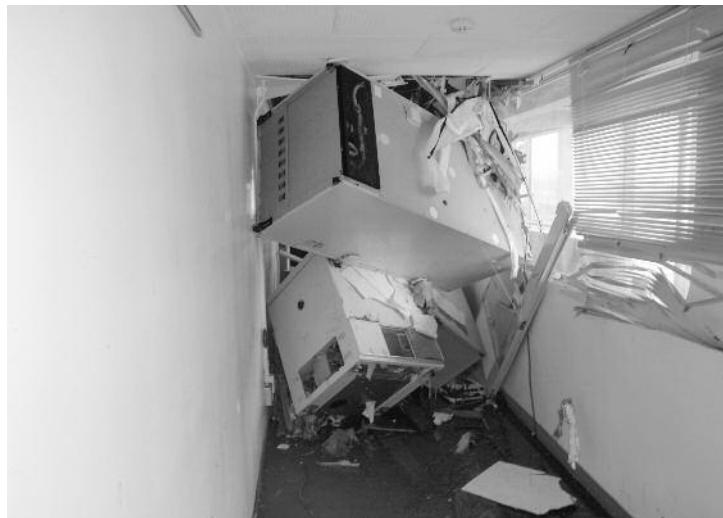
写真11：実験棟二階の廊下の上部に引っかかっていた冷凍庫。津波の到達前にはほぼこの場所に置いてあった。

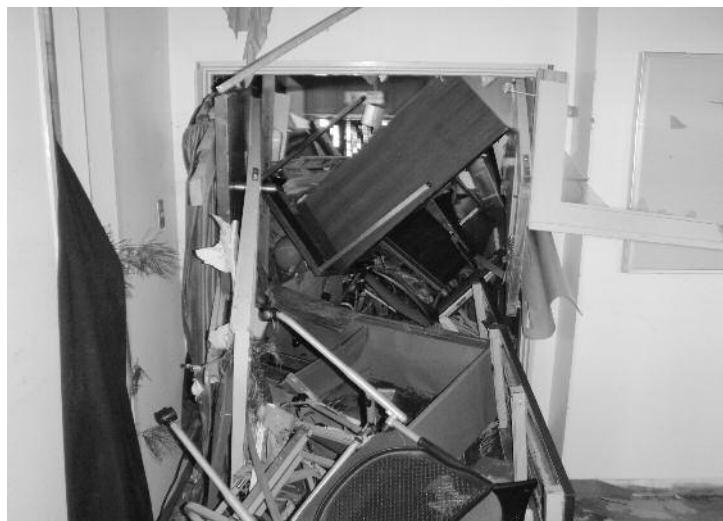
所にあった出入り口のそれぞれから写したものである。写真12は海側の出入り口であるが会議室内および他の部屋にあった備品類はこちら側に集積し、扉が破られてしまっている。木製であったこの部屋の扉は破壊され、内部の物品は室外へと流出してしまったが、室外への流出の程度は部屋の扉の種類により大きく異なっていた。水の流れにより殺到した備品類に耐えられた出入り口の特徴は1)スチール製の扉で、かつ2)廊下側ではなく室内側に開く扉で、かつ3)一枚の扉からなるものとなっている。これらの扉は内側に集積した備品類で全く開けられない状態になっていたが、備品類の流出を防ぎ、さらに結果的にこれらの備品が他の設備を破壊することを防いだことになる。

写真12：実験棟二階の会議室の海側の出入り口。木製の扉は破壊されており、この扉に向かって殺到した様子が窺える。

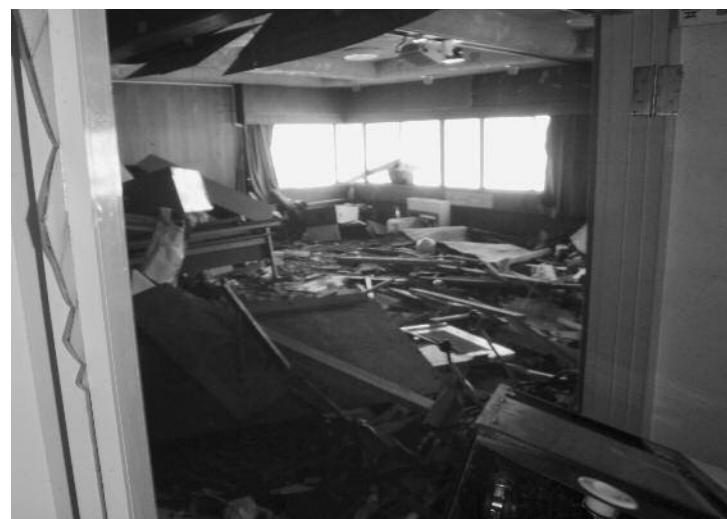
写真13：実験棟二階の会議室の山側の出入り口。海側の出入り口とは対照的に備品類の集積はあまり見られない。

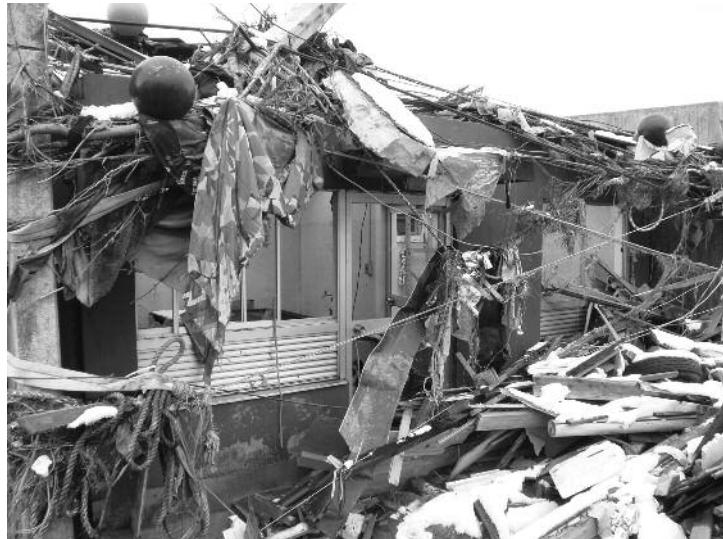
沿岸センターで薬品類・廃液類の保管は実験棟二階の機器保管室、屋外の危険物倉庫および廃液処理室の三か所で保管されていた。アルコールや廃液、廃棄予定の試薬類が保管されていた屋外の二棟は壁や窓が破壊され、これらの多くが所在不明となってしまった(写真14)。また試薬類を保管していた機器保管室の出入り口は木製の二枚の扉からなっていたが、この扉は完全に破壊され、内部の毒物保管庫は廊下へと流出してしまった。幸いこの毒物保管庫の扉は破壊されなかつたため、保管物を回収することが出来たが、他の薬品棚の一部は折り重なるように倒れており、破壊されたその扉から保管物が流出してしまっていた。後日、センターの職員、学生で敷地内の薬品類の搜索を行ったが、一部は発見されず、現在も所在不明となっている。余談ながらこの機器保管室に最初に入った際には外部より飛び込んできたと思われるプロパンガスのボンベが部屋の真ん中に横たわっており、戦慄したのを覚えている。震災の当日、町内の各所で

写真14：敷地の外れにあった廃棄物処理室。実験廃液、廃棄予定の試薬類が保管されていたが、窓ガラス、扉のほか、天井までも破れてしまっていた。
