# 有明海とは？

# 西海区水産研究所が有明海で行っているモニタリング調査

# 小型自動観測ブイの開発

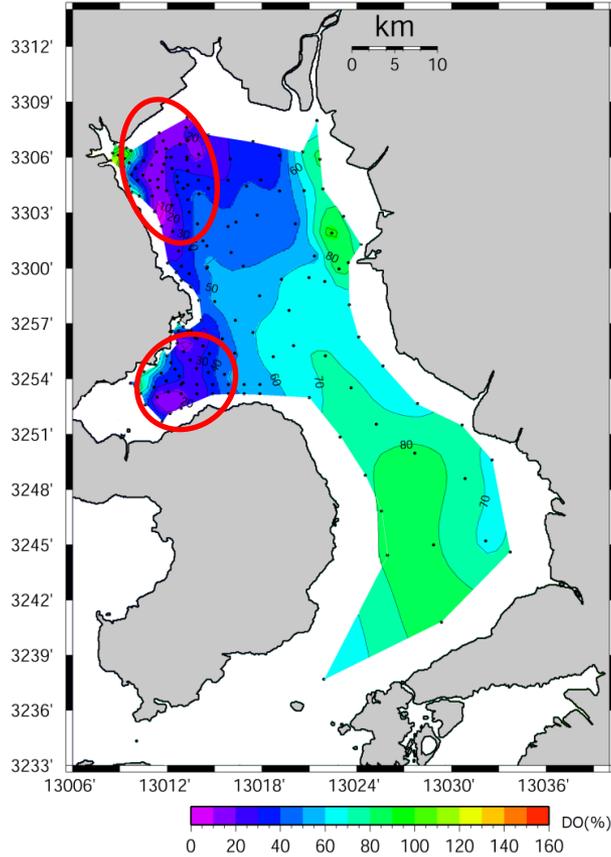
★ 2004年以降、有明海奥部西側海域においては、規模や期間が異なるものの、毎年、貧酸素水塊の形成が確認されている。

有明海奥部海域の底層における溶存酸素飽和度 (%) の分布 (2012年8月10日)

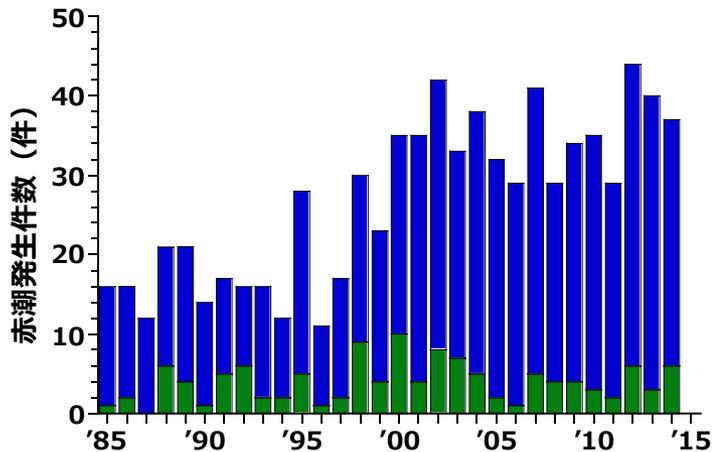
有明海における赤潮発生件数の推移。緑色のバーは漁業被害件数。「九州海域の赤潮」（水産庁九州漁業調整事務所）をもとに作成

- ★有明海における赤潮の発生件数は，2000年以降，年間30～40件程度で推移。
- ★有明海での赤潮による漁業被害の多くは，冬季のワリの色落ち。
- ★ときおり，*Chattonella antiqua* による赤潮で，養殖魚類や天然魚介類の斃死が発生。

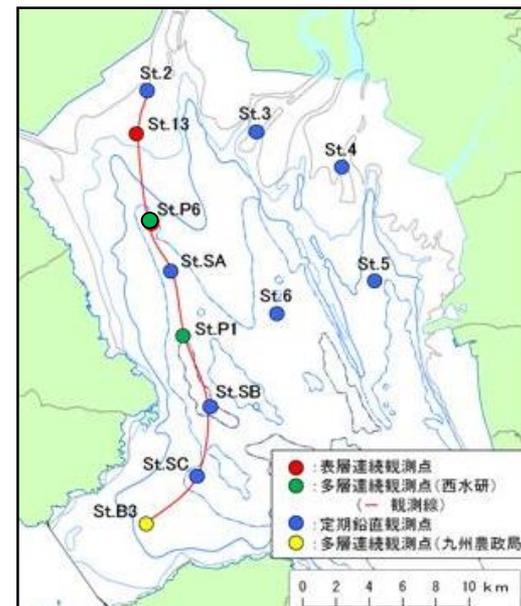
有明海におけるモニタリング定点

- ・ 有明海奥部海域に設けた8～12定点において、ほぼ周年、原則として毎週1回の頻度で実施。
- ・ CTDによる水温等の鉛直プロファイル、各層採水。

- ・ 有明海奥部海域に設けた複数の定点で実施。
- ・ 表・底層における水温等を10～30分間隔で測定。

- ・ 有明海奥部海域の2定点に自動観測ブイを設置。
- ・ 水温等の鉛直プロファイルを30分間隔で測定。

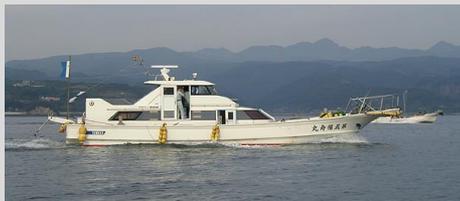
・国営干拓沖 (St.13)  
アクアメールブイを活用した表層  
および底層の自動観測システム

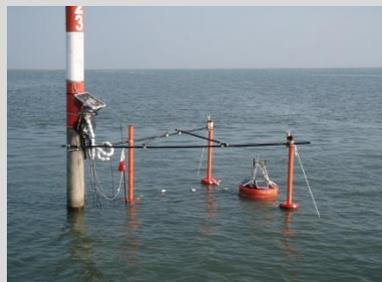
・大浦沖 (St.P1)  
自動観測ブイを活用した鉛直  
自動観測システム

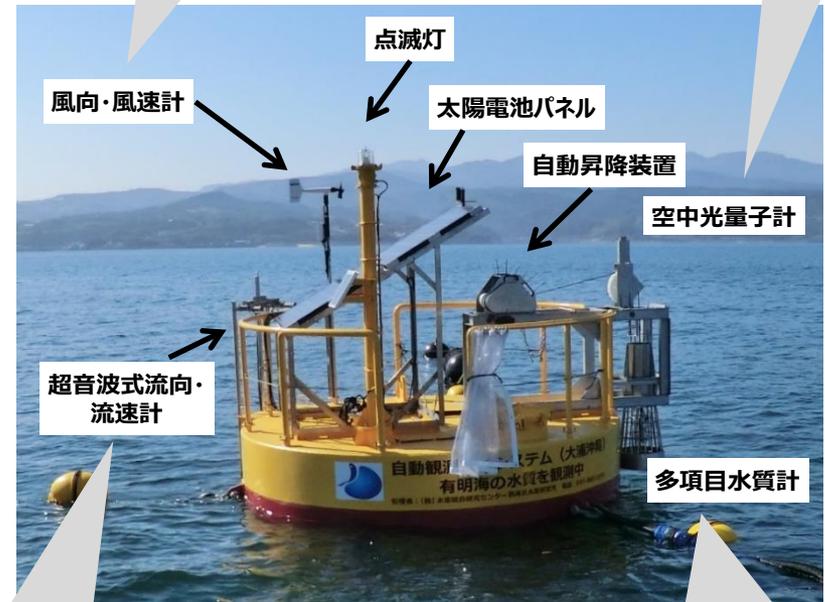
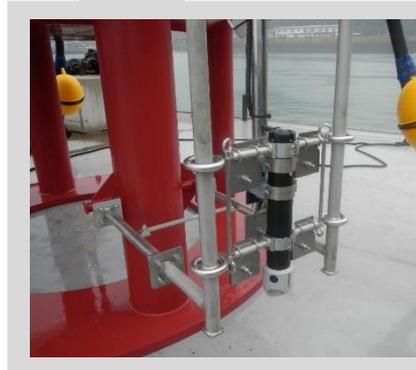
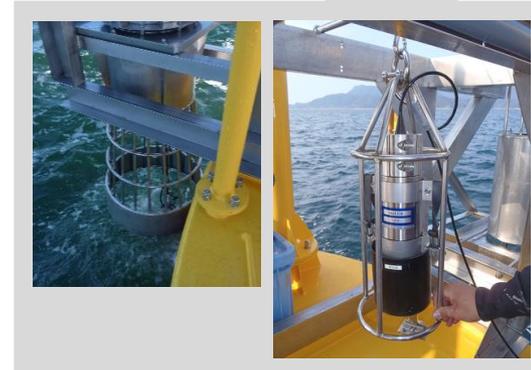
直径 ; 3.5 m, 全装備重量 ; 約6トン

- ・多項目水質計  
(JFEアドバンテック, AAQ-RINKO)  
水温, 塩分, クロロフィル蛍光, 濁度,  
溶存酸素飽和度 (濃度), 水中光量子
- ・超音波式流向流速計  
(NORTEK, Aquadropp profiler)
- ・風向・風速計  
(ノースワン, KDC-S04)
- ・空中光量子計  
(JFEアドバンテック, ALW)

原則として, 30分間隔

★水温, 塩分, クロロフィル蛍光, 濁度, 溶存酸素飽和度, 水中光量子量, 流向流速などの鉛直プロファイルを高頻度で取得することが可能。

★空中待機方式を採用することにより, センサなどへの生物付着によるデータの劣化を防止。

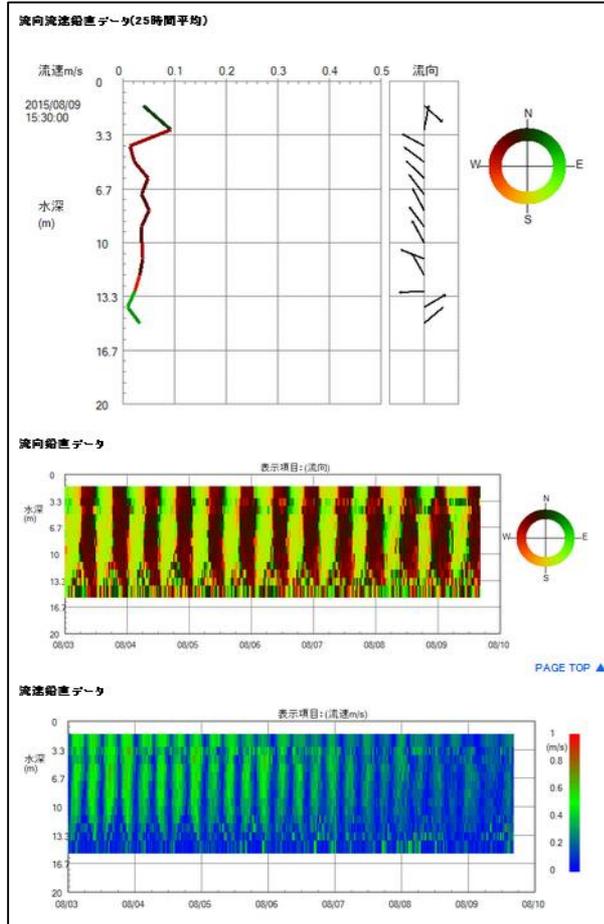
流向・流速の鉛直プロファイルの経時変化

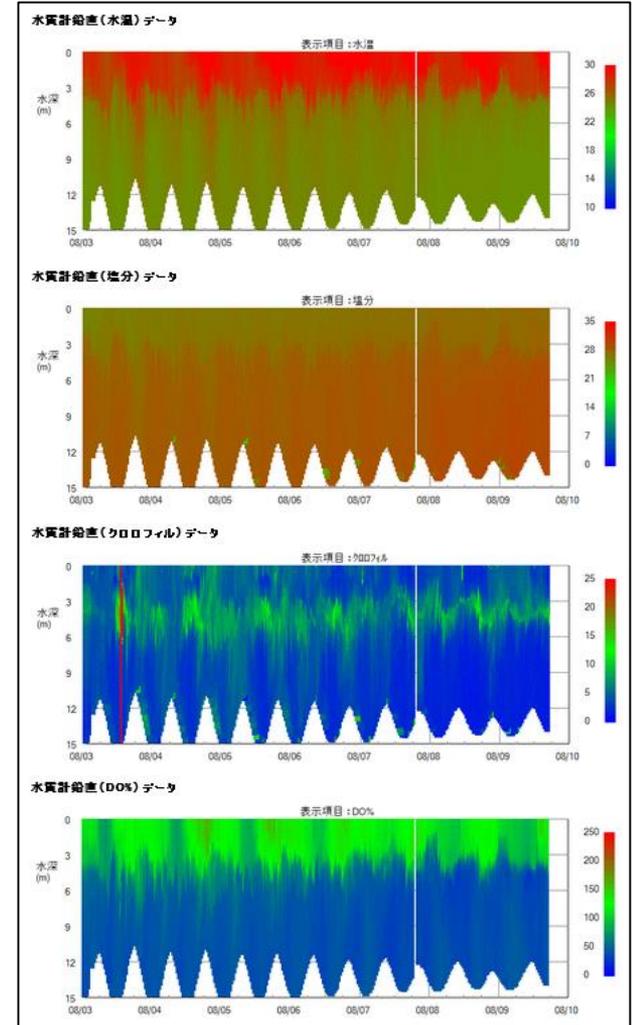
水温，塩分、クロロフィル蛍光，溶存酸素飽和度の鉛直プロファイルの経時変化

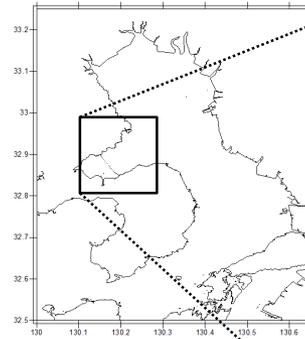
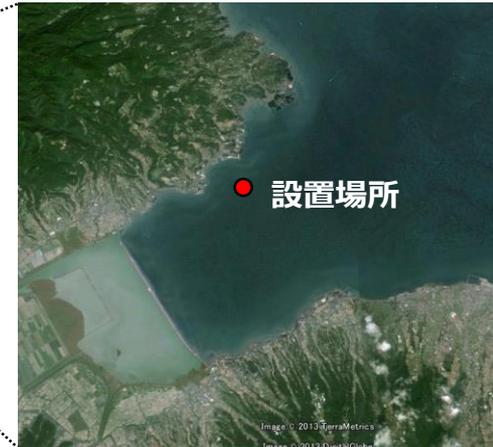
諫早市小長井町地先  
(小長井漁協所有のカキ筏)

観測機器の設置場所

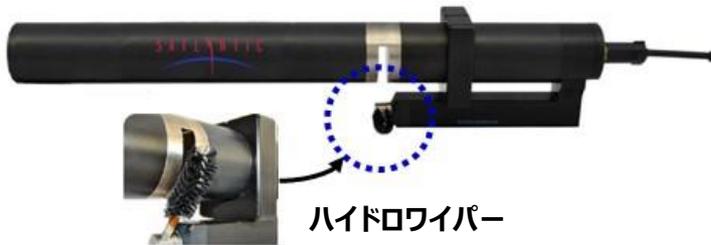
Satlantic社製紫外線硝酸塩センサSUNA V2  
( (株) シー・ティー アンド シーより貸与)

Satlantic社製紫外線硝酸塩センサSUNA V2

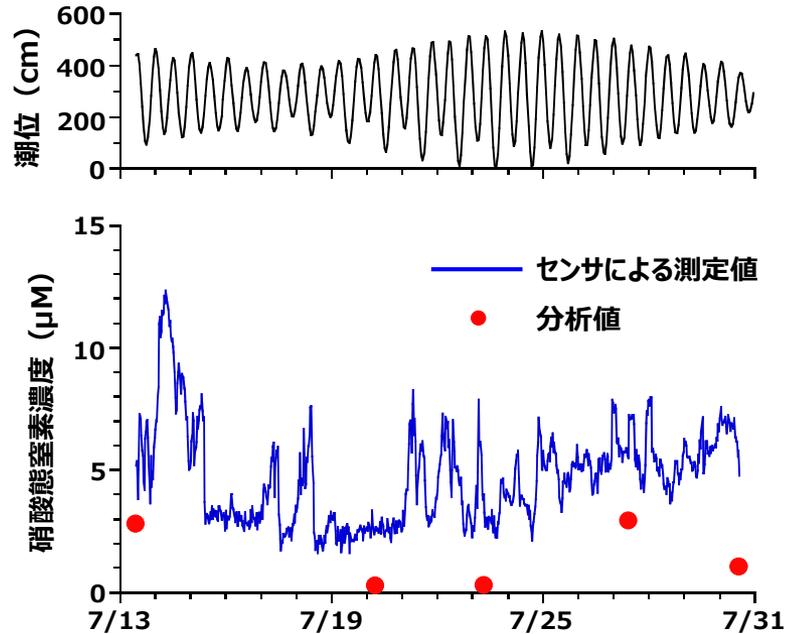
諫早市小長井町地先における硝酸態窒素濃度（センサによる測定値，分析値）の経時変化

- ★ 水中紫外線硝酸塩センサによって測定された硝酸態窒素濃度は観測期間中、数時間の時間スケールで大きく変動した。
- ★ 紫外線硝酸塩センサによる測定値と分析値との間には有意な正の相関が認められた。
- ★ 紫外線硝酸塩センサは、硝酸態窒素濃度を過大評価する傾向にあった。
- ★ 紫外線硝酸塩センサによる測定値には、有明海で高濃度に存在する懸濁物や有色溶存有機物 (CDOM) などが干渉している可能性が高い。

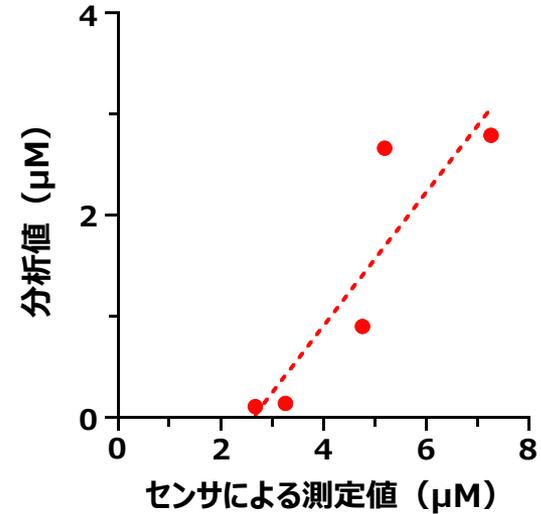
水中紫外線硝酸塩センサによる硝酸態窒素濃度の測定値と分析値との関係
